## OPINIA DENDROLOGICZNA

*wpływ budowy linii kablowej energetycznej wraz z oświetleniem w drodze powiatowej, we wsi Pasikonie, gmina Kampinos, na drzewa w Alei Lipowej, wpisane do rejestru Pomników Przyrody*

**Autor: mgr inż. arch. kraj. Krystyna Ładyżyńska – Adamowicz**

maj/czerwiec 2017r.

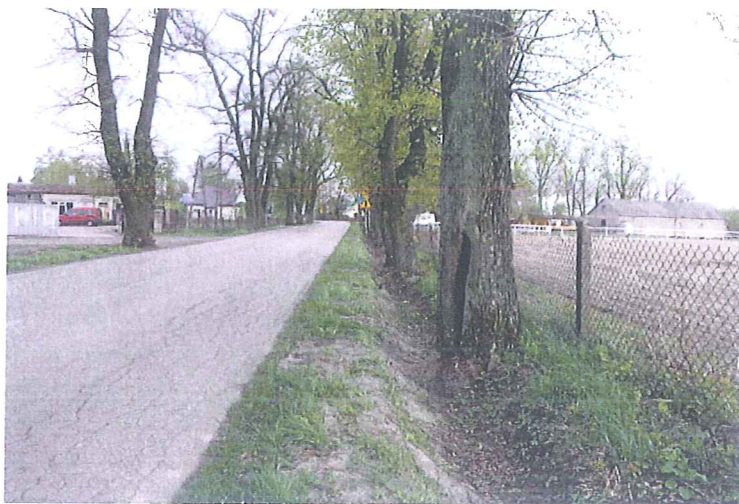
### Odcinek A

od nr 856 do nr 822 - płytki rów odwadniający, w bieżącym utrzymaniu pogłębiany i poszerzany, utrzymywany w stałych wymiarach:

- od nr 856 do 844 - rów głębokości 40cm, szerokość dolna 30cm, szerokość górna 110 zbliżenie do drzew 10-20cm, odległość od krawędzi jezdni 120cm
- 843 – 825 – rów głębokości 30 - 40cm, szerokość dolna 30cm, szerokość górna 50cm, zbliżenie do drzew 20cm, odległość od krawędzi jezdni 170cm
- 828 - 822 - rów pomiędzy drzewami

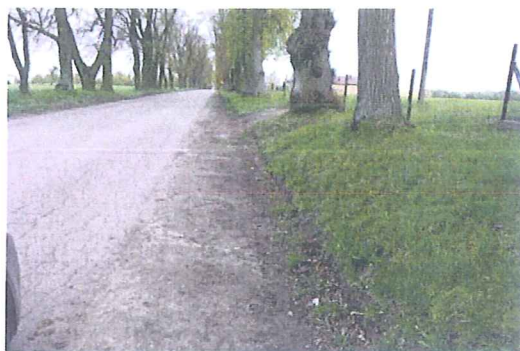
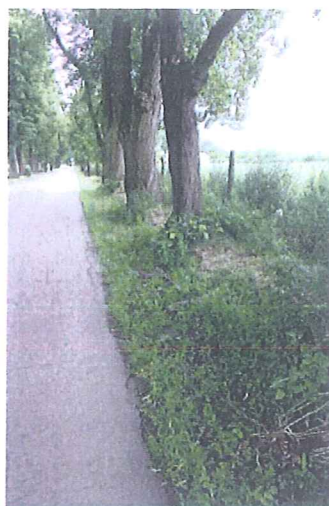
## Odcinek B

*od nr 826 do nr 777- sfrezowanie pobocza o przekroju trójkątnym, jako kontynuacja spadku poprzecznego drogi:*

- na wys. 825 odległość jezdni od drzew 105cm, głębokość frezu 12-14cm
- na wys. 822 odległość jezdni od drzew 80cm, głębokość frezu 24cm
- na wys. 819 odległość jezdni od drzew 40cm, frezu brak
- na wys. 808 odległość jezdni od drzew 260cm, odległość frezu od pnia 40cm
- 809 – 804 karpy korzeniowe wyniesione ponad poziom jezdni, wał między drzewami
- 803 – 777 - odległość jezdni od drzew zmienna od 240 do 330cm

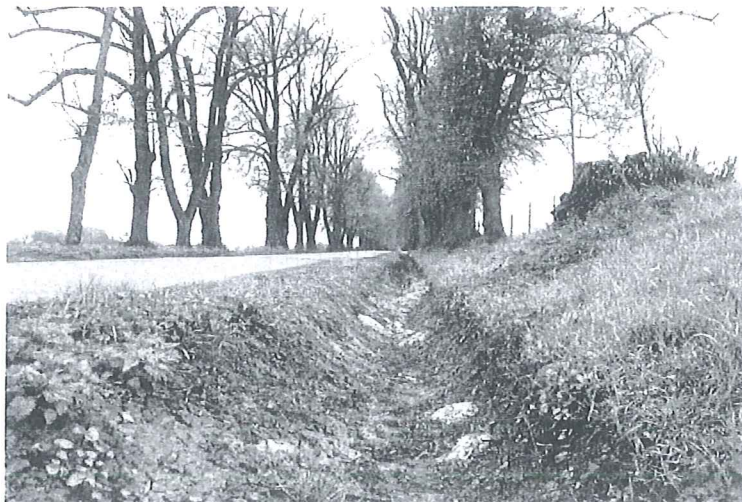
## Odcinek C

*od nr 777 do nr 686 - rów odwadniający:*

- 777 – 697 - rów różnej głębokości, odsunięty od krawędzi jezdni na odległość średnio 140cm
- 697 – 686 - kontynuacja rowu, odległość od krawędzi jezdni 220cm

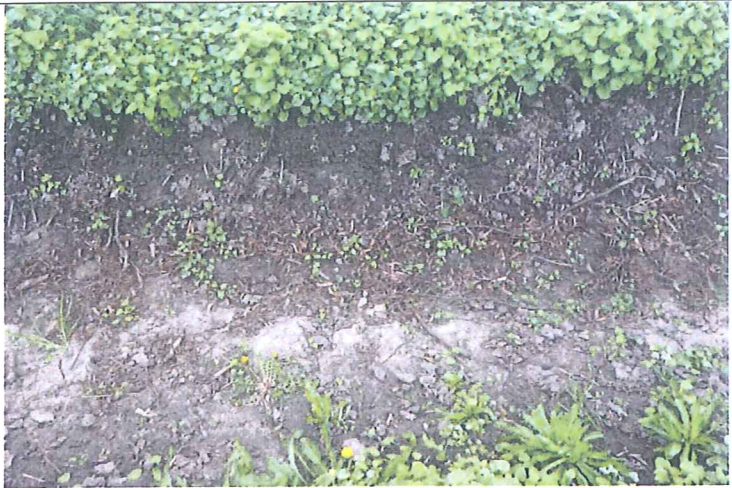
| Uszkodzenia systemu korzeniowego | |
|---|---|
| <p>Uszkodzenia systemu korzeni żywicielskich:</p> <ul style="list-style-type: none"><li>• przerwanie korzeni,</li><li>• usunięcie części korzeni,</li><li>• przesuszenie</li></ul> <p>przykład:<br/>nawet niewielka ingerencja w ściany rowu lub nawierzchnię pobocza skutkuje odstonięciem, przerwaniem korzeni żywicielskich a przede wszystkim przesuszeniem gleby</p> | |

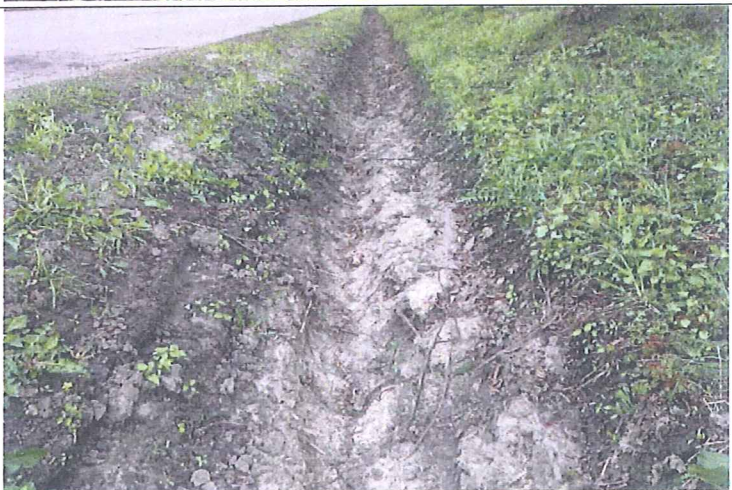
| Uszkodzenia systemu korzeniowego | |
|---|---|
| <p>Uszkodzenia systemu przewodzenia i korzeni nośnych:</p> <ul style="list-style-type: none"><li>• uszkodzenia powierzchniowe takie jak otarcia skaleczenia,</li><li>• przerwanie i zmiżdżenie korzeni</li></ul> <p>przykład:<br/>maszyna pogłębiająca i poszerzająca rów zniszczyła część korzeni żywicielskich i przecięła korzenie transportujące o średnicy 2-3cm</p> | |

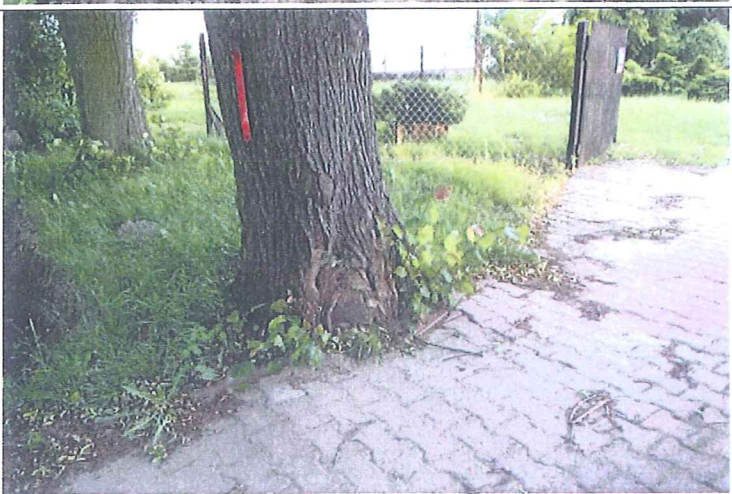
| Uszkodzenia systemu korzeniowego | |
|---|---|
| <p>Uszkodzenia odziomka:</p> <ul style="list-style-type: none"><li>• uszkodzenia powierzchniowe otarcia i rany,</li><li>• usunięcie części karpki korzeniowej,</li><li>• wypróchnienia wgłębne</li></ul> <p>przykład:<br/>usunięto części korzeni nośnych wraz z częścią odziomka, powstały uszkodzenia osłabiające podstawę pnia.</p> | |

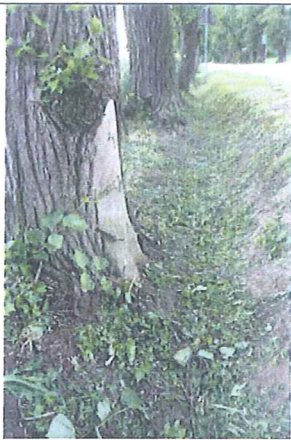
| Uszkodzenia pnia drzewa związane z użytkowaniem drogi i utrzymywaniem drogi w należytym stanie technicznym oraz w należytym stanie bezpieczeństwa | |
|---|---|
| <p>Uszkodzenia powierzchniowe:</p> <ul style="list-style-type: none"> <li>• otarcia,</li> <li>• oderwania kory,</li> <li>• drobne skaleczenia.</li> </ul> <p>przykład:<br/>brak kory powoduje dysfunkcje w tej części pnia, prace w bliskiej odległości od pnia powodują dalsze jego uszkodzanie.</p> | |

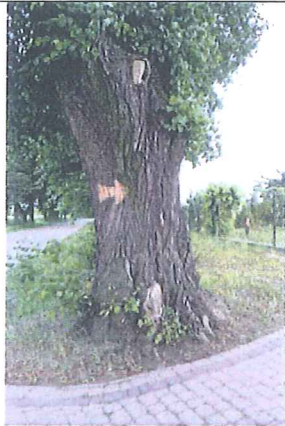
| Uszkodzenia pnia drzewa związane z użytkowaniem drogi i utrzymywaniem drogi w należytym stanie technicznym oraz w należytym stanie bezpieczeństwa | |
|---|---|
| <p>Uszkodzenia wgłębne:</p> <ul style="list-style-type: none"> <li>• wypróchnienia,</li> <li>• dziuple,</li> <li>• oderwania konarów,</li> <li>• rany szczelinowe.</li> </ul> <p>przykład:<br/>brak strefy ochronnej wokół drzewa jest powodem licznych uszkodzeń odziomka korzeni i pnia.</p> | |

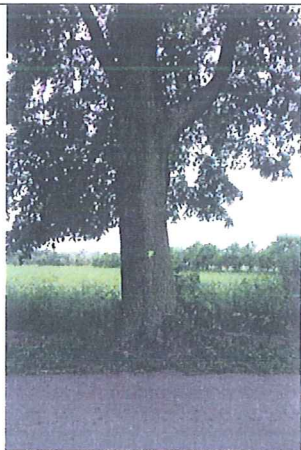
| Ocena ogólnej kondycji drzewa | |
|---|---|
| <p>Drzewo w dobrej kondycji:<br/>pień bez widocznych ubytków, korona typowa, blaszka liściowa wybarwiona wielkości właściwej dla gatunku. Brak oznak żerowania szkodników oraz obecności patogenów grzybowych i bakteryjnych.</p> | |

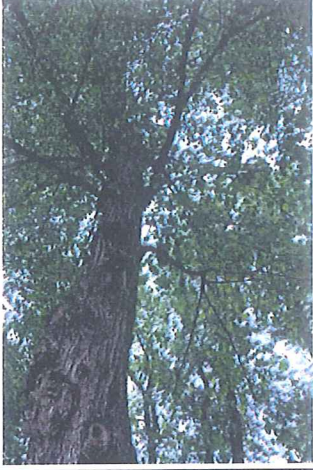
| <p>Drzewa o obniżonej kondycji :</p> <p>Pień z różnymi uszkodzeniami powierzchniowymi i wgłębiami oraz uszkodzeniami tkanki wewnątrz pnia. W koronie bogaty posusz, ulistnienie przerzedzone, blaszka liściowa zmniejszona barwy jaśniejszej, z zaschniętymi brzegami.</p> | |

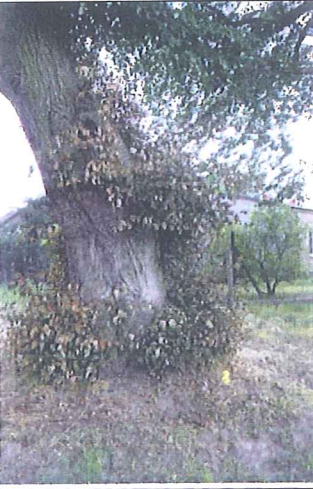
| <p>Drzewa niszczone chemicznie :</p> <p>Na zdjęciu widoczne działanie herbicydu, powodujące zasychanie liści i pędów. Liczne wytwarzane odrosty z pączków śpiących na pniu świadczą o reakcji obronnej drzewa. Herbicyd przez tkankę liści dostaje się do naczyń przewodzących i powoli niszczy całe drzewo. Herbicyd wylewany na glebę wraz z wodą pobierany jest przez korzenie. Proces niszczenia jest analogiczny.</p> | |

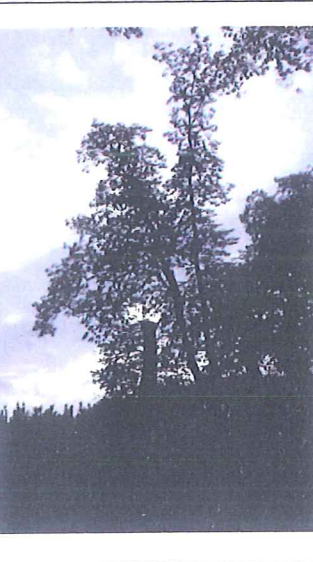
| <p>Drzewa martwe :</p> <p>Śmierć drzewa w wieku starczym następuje najczęściej w wyniku chorób. Zranione miejsca na pniu, oderwany konar czy uszkodzony korzeń są wrotami do zakażeń chorobami bakteryjnymi bądź grzybowymi. Drzewa stare mają obniżoną zdolność do tworzenia stref kompartmentacyjnych chroniących miejsca zranione przed infekcją. Postępujące z wiekiem deformacje pnia i korony są powodem przeciążeń, w wyniku czego następuje rozerwanie pnia i w konsekwencji utrata statyki drzewa.</p> | |

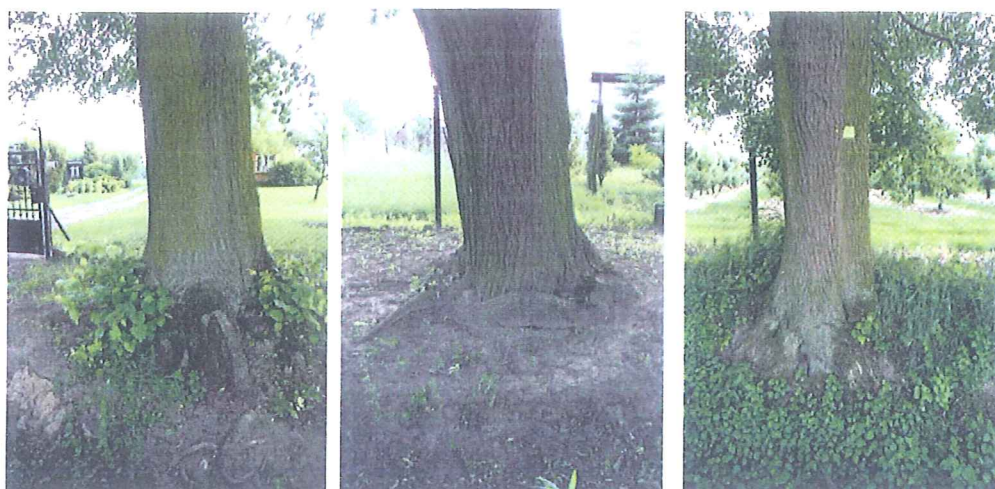
5. Wieloletnie utrzymywanie rowów odwadniających miało wpływ na ukształtowanie bryły korzeniowej. W wielu przypadkach korzenie szkieletowe i nośne skierowane są pionowo w dół, zawinięte wokół odziomka lub ułożone poziomo wzdłuż rowu. Świadczy to o ustabilizowanej sytuacji rów - karpa korzeniowa. Natomiast pogłębianie rowu i każda zmiana jego kształtu w tym szerokości skutkuje naruszeniem systemu korzeni żywicielskich.

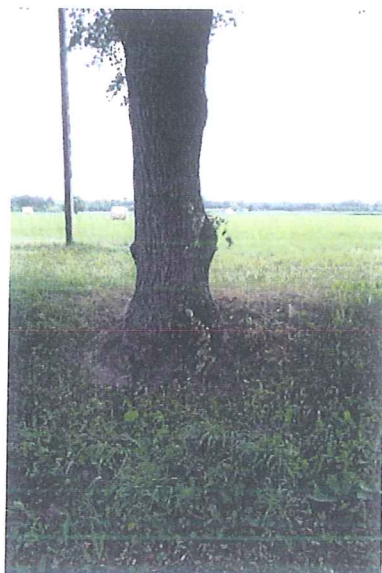
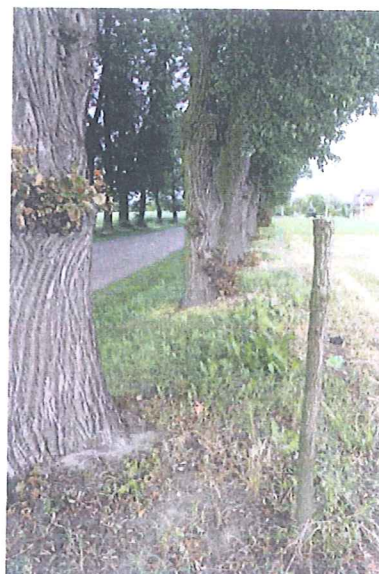
6. U 3% drzew stwierdzono powierzchniowe uszkodzenia pni, są spowodowane najczęściej pracą sprzętu mechanicznego, natomiast 40% drzew ma różnego rodzaju ubytki wgłębne tj wypróchnienia, pęknięcia, dziuple. Są to konsekwencje sędziwego wieku drzew.
7. Spośród badanych 172szt. ponad połowa – 58% znajduje się w dobrej kondycji – ulistnienie jest prawidłowe, posusz nieznaczny, u 41% stwierdzono obniżenie kondycji – zmniejszenie blaszki liściowej, zasychanie brzegów, posusz w części obwodowej korony, suchoczuby, obecność szkodników i patogenów grzybowych, 1% jest drzew martwych.
8. 60% drzew na odcinku B, (drzewa nr 813 – 787) jest poddana działaniu herbicydu, wypalane są kręgi roślin zielnych wokół pni, spryskane i spalone zostały odrosty na pniach do wysokości około 3m. Jest to działanie niedopuszczalne w stosunku do drzew pomnikowych

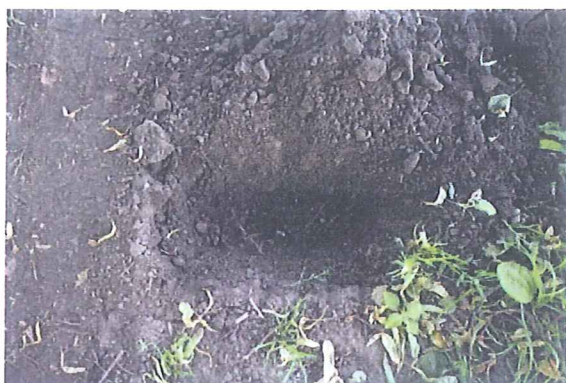
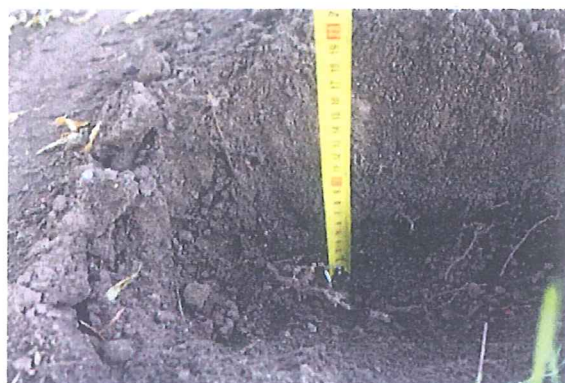
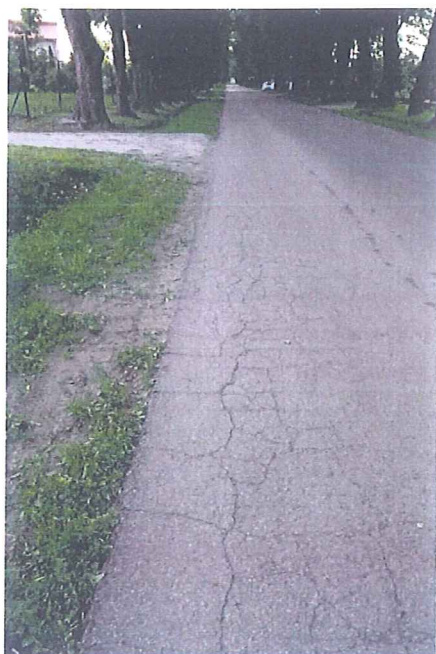
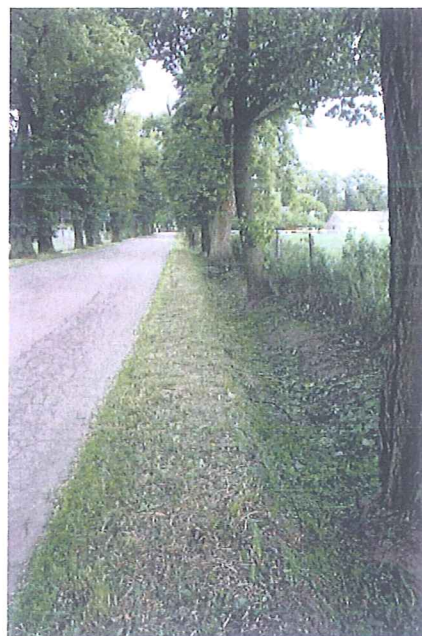
W celu sprawdzenia zasięgu korzeni żywicielskich wykonano odkrywki na głębokość 25cm w poboczu jezdni, w wybranych miejscach, na odcinkach A, B, C. Zlokalizowano korzenie żywicielskie na głębokości około 7cm. Odległość między rzędami drzew po obu stronach jezdni, jest zmienna i wynosi 7-11m. Nawierzchnia jezdni jest spękana a więc przepuszczalna dla wody i powietrza. Biorąc to pod uwagę należy przypuszczać, że sieć korzeni pobiera wodę również pod jezdnią a więc cała przestrzeń podziemna pomiędzy rzędami drzew jest penetrowana przez ich system korzeniowy.

Spękana jezdnia jest przepuszczalna dla wody i powietrza, pod nią rozwijają się korzenie żywicielskie.
