## OPINIA DENDROLOGICZNA

*wpływ budowy linii kablowej energetycznej wraz z oświetleniem w drodze powiatowej, we wsi Pasikonie, gmina Kampinos, na drzewa w Alei Lipowej, wpisane do rejestru Pomników Przyrody*

**Autor: mgr inż. arch. kraj. Krystyna Ładyżyńska – Adamowicz**

maj/czerwiec 2017r.

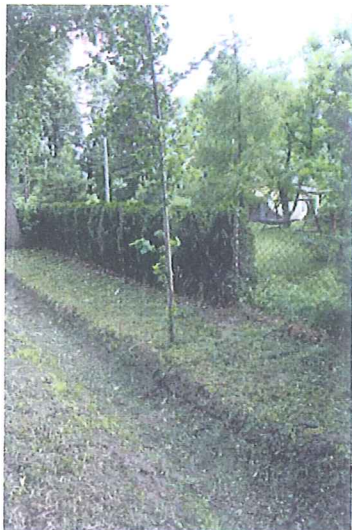
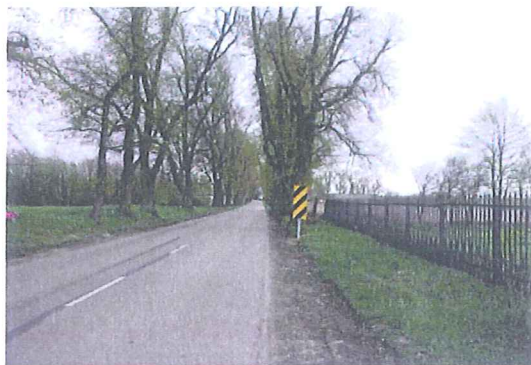
Rozstaw drzew w rzędach nie jest stały i waha się od 3,9m do 8m. W rzędzie widać ubytki starych drzew pozostawione bez uzupełnień lub uzupełniane młodymi, dosadzonymi lipami, albo uzupełnienia samoistnie drzewami gatunków inwazyjnych takich jak robinie, topole oraz dęby.

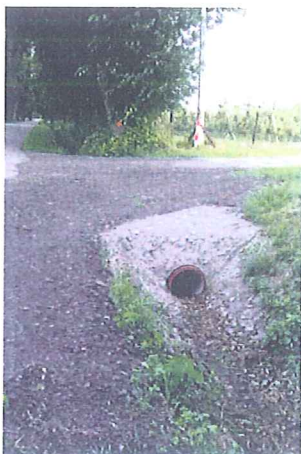
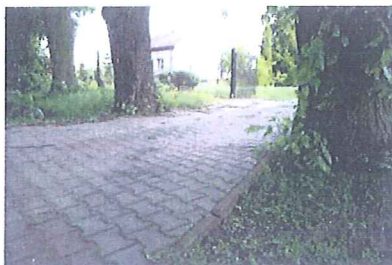
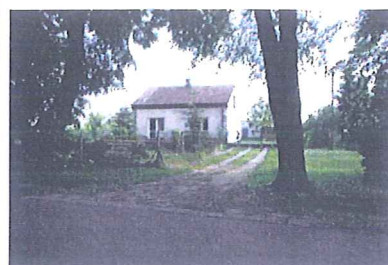
Ukształtowanie terenu poboczy jest różne, od zupełnie płaskiego, do wyniesionych karp korzeniowych na wysokość 70cm ponad poziom drogi.

Jezdnia w pasie drogowym ma szerokość 5,70 – 6,00m. Asfaltowa nawierzchnia jest pobocznie spękana z niewielkimi ubytkami powierzchniowymi, nie jest ograniczona obrzeżami. Pobocza po obu stronach jezdni są nieutwardzone. Gleba na poboczach jest zanieczyszczona odpadami komunikacyjnymi, zmieszana z destruktem.

Odległość między rzędami drzew w pasie drogowym po obu stronach jezdni jest nierównomierna od 7 do 11m.
